Lämpötilasäädelyjen päällirakenteiden korjausopas

Valtteri Juvonen

Opinnäytetyö
Tammikuu 2016
Tekniikan ja liikenteen ala
Insinööri (AMK), logistiikan tutkinto-ohjelma

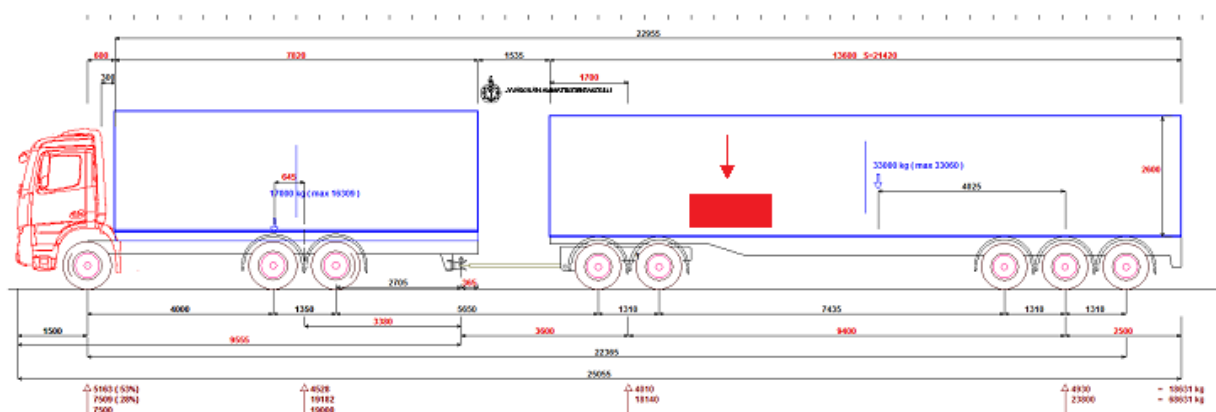
Itsekantavissa perävaunuissa eturenkaiden takana korin alaosassa olevat vauriot ovat sellaisia paikkoja, joihin ei voida tehdä isoja paikkauksia. Jos vaurio on tässä kohtaa pitkä viiltomainen, tai pinta-alaltaan yli 0,1 neliömetriä on syytä harkita koko elementin vaihtoa. (ks. kuvio 11). Eräässä haastattelussa ilmeni tapaus, jossa oli kieltäydytty korjaamasta kyseisessä kohdassa oleva reikä. Korjaus suoritettiin pienemmällä korjauspajalla, ja seinä saatiin näyttämään hyvältä. Ongelma oli se, että korjaus jouduttiin tekemään kolme kertaa uudestaan, ennen kuin siitä saatiin kestävä. Halvemmaksi olisi tullut vaihtaa suoraan koko seinäelementti.

Kuvio 12. Itsekantavan kuormakorin heikko kohta.

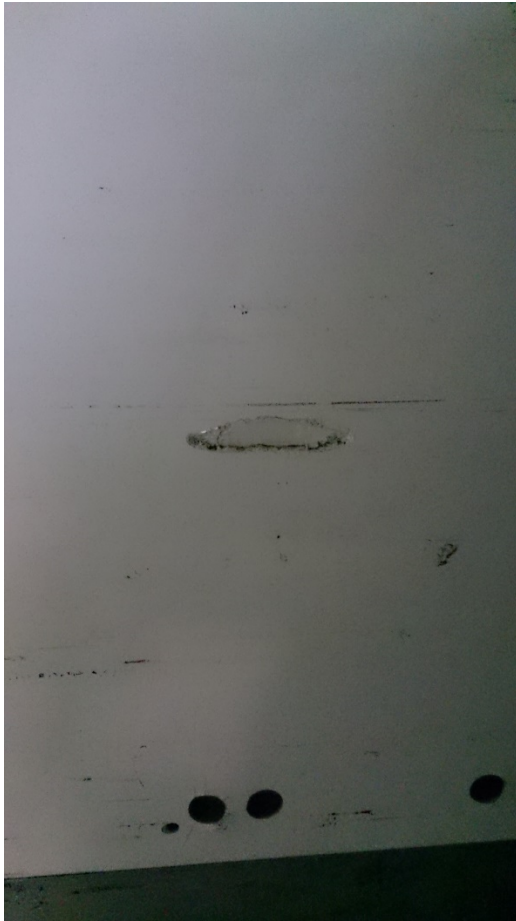
Seinässä oleva reikä on helpompi paikata silloin, kuin reikä ei ole läpi asti (ks. kuvio 13). Esimerkkikuva on vuoden vanhan kuormatilan sisäpuolelta. Vaurio on syntynyt lastatessa kuormaa pankkojen päälle toiseen kerrokseen, mikä olisi ollut estettävissä, jos alhaalla näkyvä suojapelti olisi jatkunut ylös asti.

Kuvio 13. Kuormatilan sisäseinässä oleva reikä.

Aluksi leikataan vaurioitunut pintamateriaali pois seinästä. Tämän jälkeen vaurioitunut eriste poistetaan. Pintamateriaaliin ja eristeeseen tehtävät reiät leikataan suora-kaiteen muotoiseksi, mikä helpottaa uuden korjauspalan muotoilemista. Pintamateriaalia poistetaan pinta-alaltaan hieman enemmän kuin eristettä. Tämän jälkeen reikään valmistetaan hattumainen paikka vanhasta seinän palasta tai tehtaalta tilatusta elementistä (ks. kuvio 14). Paikka leikataan sopivankokoiseksi reikään niin, että eristeosasta tulee tiivis. Tämän jälkeen paikka liimataan seinään kiinni ja jätetään vuorokaudeksi puristukseen. Korivalmistajat käyttävät puristukseen alipainetta, jolloin liimattavat kappaleet imeytyvät alipaineen ansiosta toisiaan vasten. Näin saadaan aikaan tasainen puristus kappaleen jokaiseen kohtaan. Puristus voidaan kuitenkin tehdä myös mekaanisia puristimia käyttäen. Käytettävää liimaa valittaessa on korjaajan varmistettava oikea liima, mikä riippuu korin valmistajasta ja liimattavista materiaaleista.

Pintamateriaalin reunoille jäävä sauma hiotaan hieman montulle tai viisteelle, jotta lasikuitusaumasta tulisi pitävämpi. Viisteen tärkeys nousee esille erityisesti silloin, kun pintamateriaali on vanerin ja lasikuitulaminaatin yhdistelmä, mikä tekee seinämästä paksumman. Pinnat eivät saa tulla limittäin toistensa päälle. Lopuksi sauma kitataan umpeen, kuten aikaisemmin käydyssä viillon paukkauksessa tehtiin lasikuitumaton ja lasikuitukitin kanssa. Viimeiseksi tehdään hionta ja maalaus.

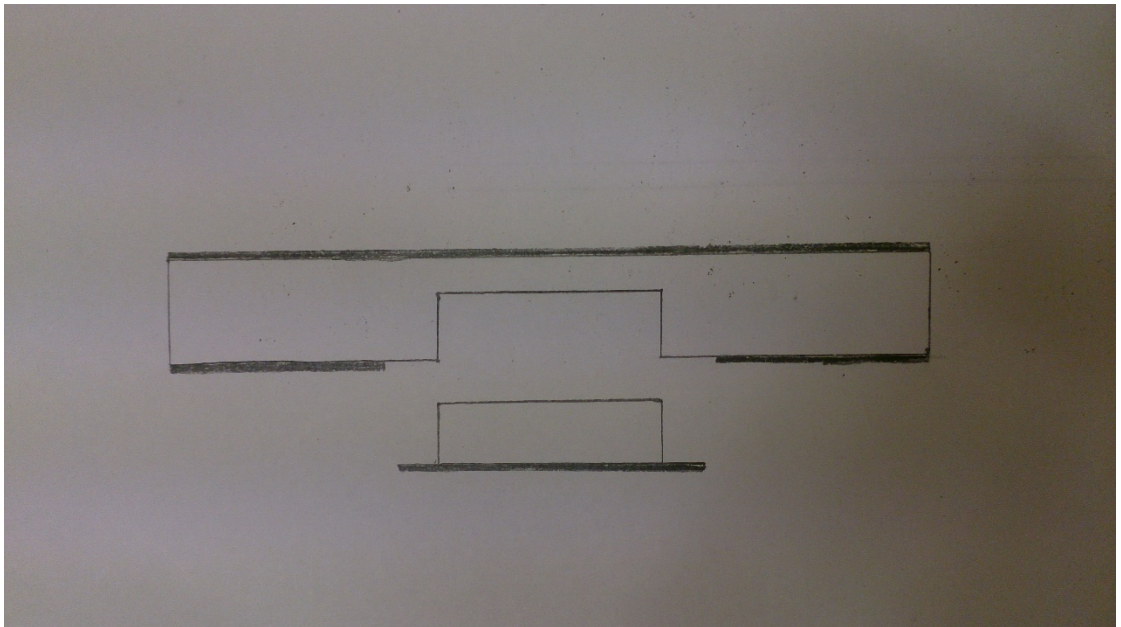
Kuvio 14. Havaintokuva paikkauksesta.

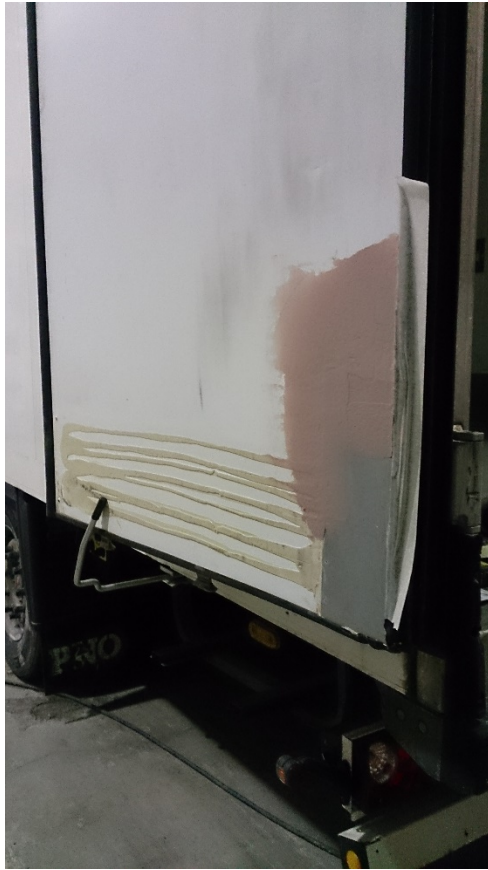
Kuvio 17. Hiontavaiheessa oleva takaovi.

Aluksi poistetaan tiivisteet vaurioalueelta. Tämän jälkeen leikataan vaurioitunut pinta ja eriste siististi irti. Uusi eriste leikataan oikeaan muotoon ja liimataan oven ehjään osaan kiinni. Oven annettua kuivua vuorokauden, liimataan pintamateriaali paikoilleen ja kuidutetaan saumat, niin kuin aikaisemmissakin korjauksissa. Hionnan ja maalauksen jälkeen oveen laitetaan alkuperäistiivisteet paikoilleen. Kuvassa on esimerkki korjatusta hionta vaiheessa olevasta takaoven nurkasta ja vaihdetusta vanhasta ovesta, jonka saranat ovat repeytyneet irti (ks. kuviot 17 ja 18).

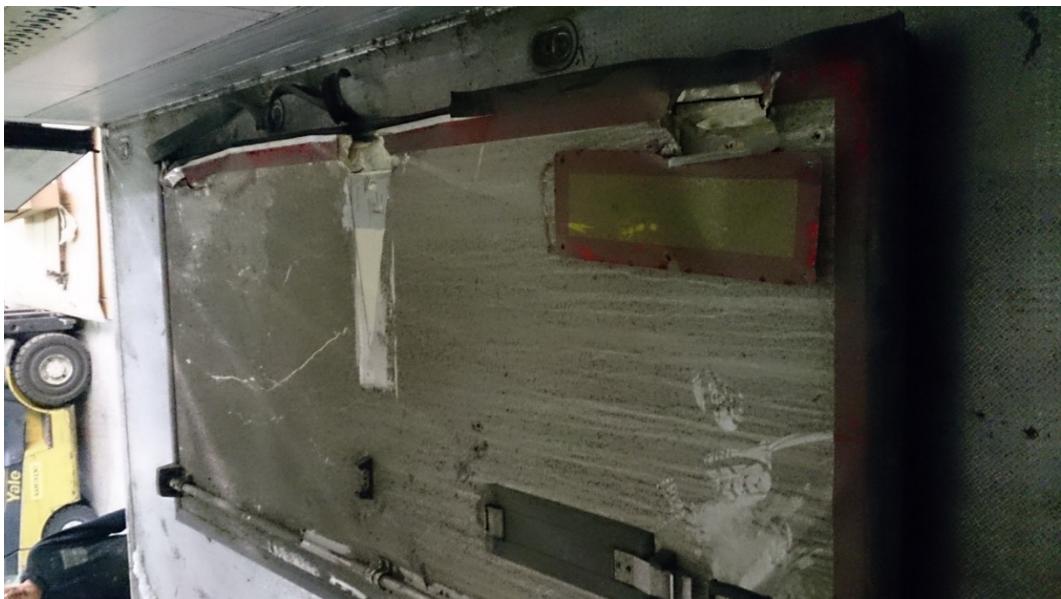
Kuten haastatteluissa selvisi, takaovien saranoita ja ovi rakenteita vahingoittuu paljon tilanteissa, missä peruutetaan lastauslaituriin. Lastauslaituriin peruuttaessa kuormatilan ovet ovat avattuina kuormatilan kylkiä vasten. Vaurio tapahtuu, kun kuljettaja ei osu keskelle lastaussiltaa vaan lastaussiltaa ympäröivään tolppaan. Tällaisissa tilanteissa oven karmit tai saranat vaurioituvat, eikä ovi mene enää kunnolla kiinni. Korjauspäätöstä tehdessä on huomioitava vahingon laajuus. Jos oven kehikko on vääntynyt, tai koko ovi on haljennut, kannattaa vaihtaa koko ovi. Usein kuitenkin vain

Kuvio 18. Oven pinta ja saranoiden kiinnitykset ovat vaurioituneet pahoin.

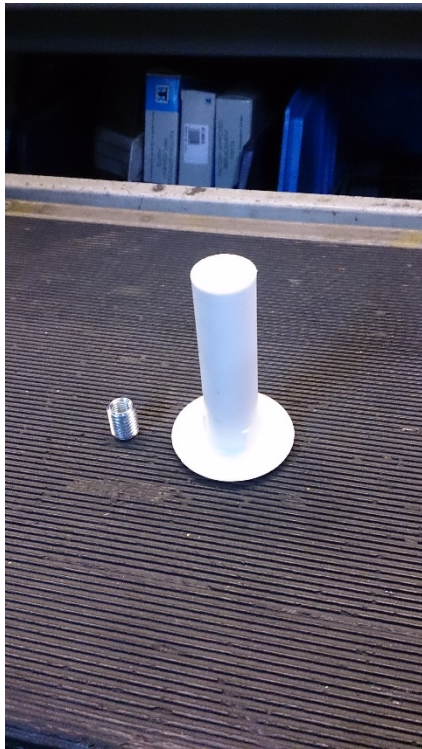
Takaovien saranoiden läpipulttaukset ovat yleinen kuljetusyrittäjien tekemä korjausvirhe. Tämä tarkoittaa, että oven saranan kiinnitykset ovat irronneet ja saranan kiinnitys on korjattu poraamalla reiät oven läpi, joihin saranat on pultattu uudelleen kiinni. Oikeaoppisessa korjauksessa pulteille tehdään oven metallivahvikkeeseen uudet kierteet edellisten kierteiden tilalle, jotta saranat saadaan pulteilla uudelleen kiinni.

Metallinen oven läpi asti menevä pultti tekee kylmäsillan, minkä seurauksena on välitön hylkääminen ATP-kausitarkastuksessa. Jos näin on kuitenkin korjattu, ei ovi ole vielä korjauskelvoton. Läpipulttauksien korjaukseen myydään ATP-hyväksyttyjä muovisia tulppia, joissa on sisäkierre (ks. kuvio 20). Tulpalle tehdään tiivisreikä oveen ja se liimataan sisäpuolelta reikään. Nyt ovelle on ikään kuin uusi sisäkierre, johon ovi voidaan pultata kiinni.

Kuvio 21. Muovitulppa läpipulttauksen korjaukseen
